Municipalidad de La Florida

Inmuebles de Conservación Histórica (ICH)

Nombre del proyecto:
Catastro del estado de conservación de
inmuebles de conservación histórica y
propuesta de polígono de protección.

Municipalidad de La Florida
Secretaría Comunal de Planificación SECPLAC
Departamento de Asesoría Urbana
AÑO 2013

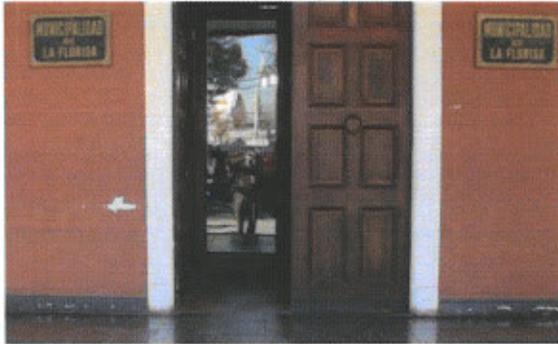
DAÑOS EN REVESTIMIENTO PINTURA EXTERIOR DEL EDIFICIO, PUNTUALES Y LOCALIZADOS.

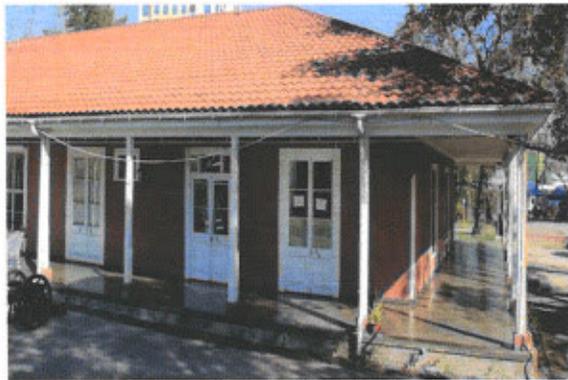
MALA INSTALACION DEL CABLEDO, NO FAVORECE A LA IMAGEN DEL INMUEBLE

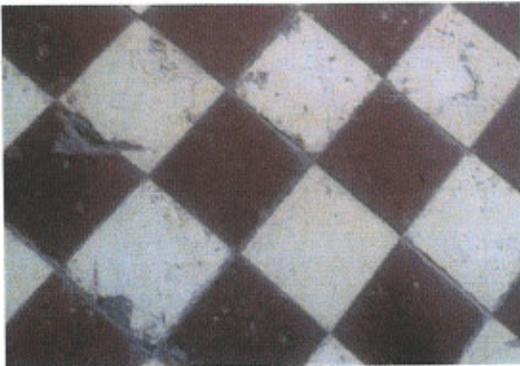
DAÑO EN PAVIMENTO, PROPIO DEL PASO DEL TIEMPO Y DEL USO DE MAQUINARIA MUY PESADA EN EL PABELLON CENTRAL. SU ORIGEN ES ALEMAN Y SU FABRICACION ESTA DESCONTINUADA

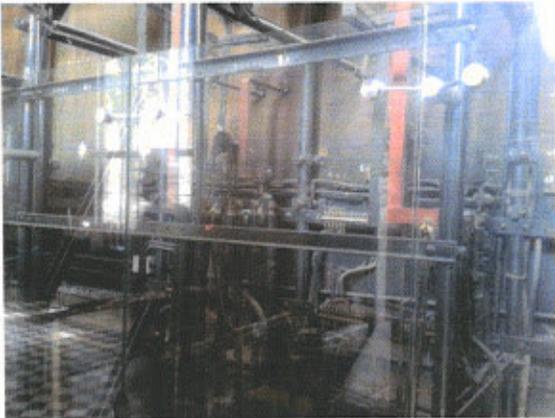
INTERVENCION AÑO 2010, PROTECCION POR SEGURIDAD A INSTALACIONES ORIGINALES, VIDRIO NO ESCONDE NI ALTERA LAS INSTALACIONES, SOLO LAS PROTEGE.

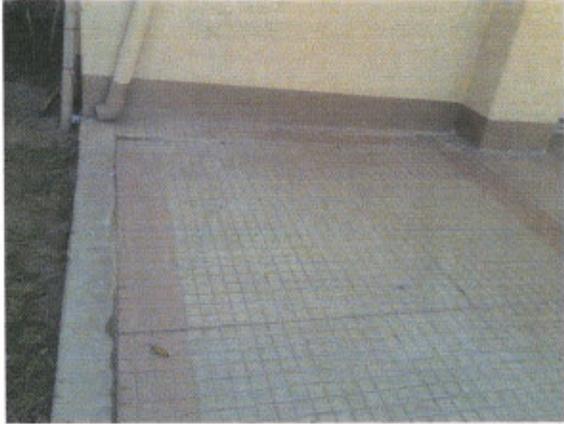
HUNDIMIENTO DE BALDOSAS.
DESNIVEL EN PAVIMENTO ACCESO A LA CAPILLA.

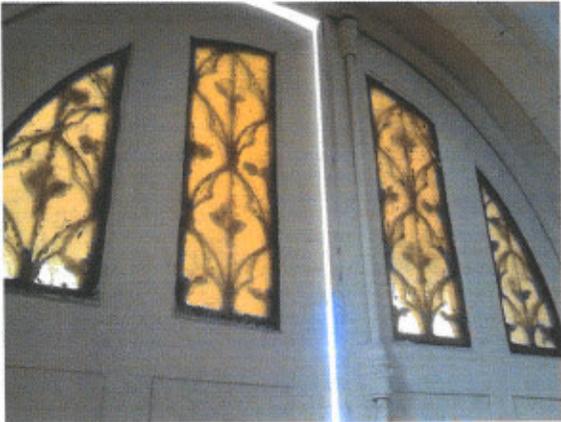
LIMPIEZA O REPOSICION DE PAÑOS VIDRIADOS DAÑADOS
POR PASO DEL TIEMPO.

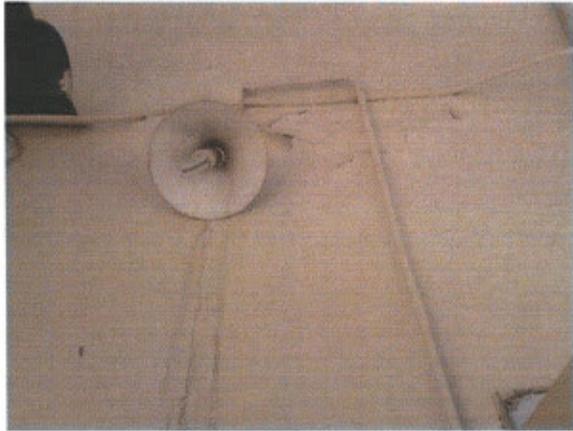
DETERIORO REVESTIMIENTO PINTURA EXTERIOR.
INSTALACIONES ELECTRICAS NO FAVORECEN LA IMAGEN
DEL CONJUNTO.

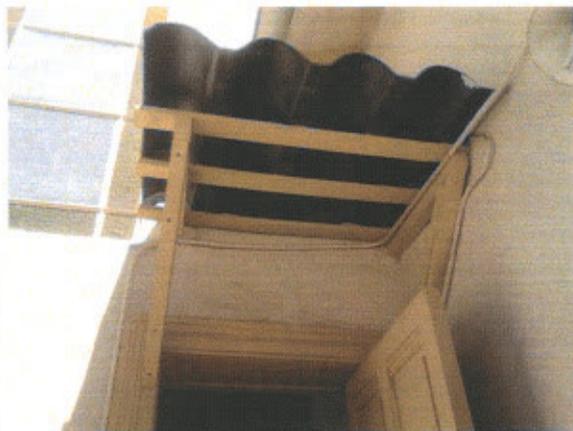
INTERVENCIONES QUE NO ARMONIZAN CON LA IMAGEN
ORIGINAL DEL EDIFICIO, CONSIDERAR SU RETIRO

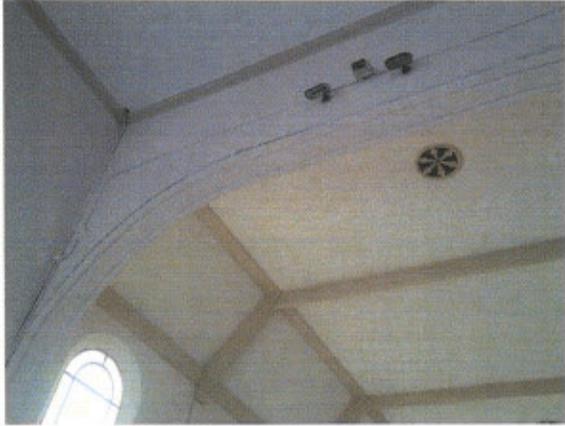
INSTALACIONES ELECTRICAS Y CABLEADO A LA VISTA, DETERIORA LA IMAGEN DEL EDIFICIO.

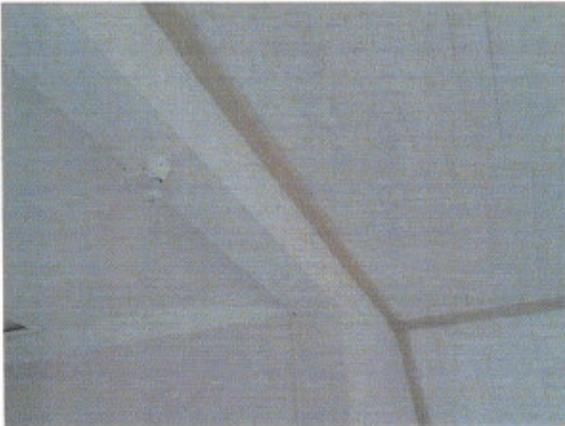
DETALLE TABIQUERIA EN MADERA E INSTALACIONES ELECTRICAS POCO CUIDADAS.

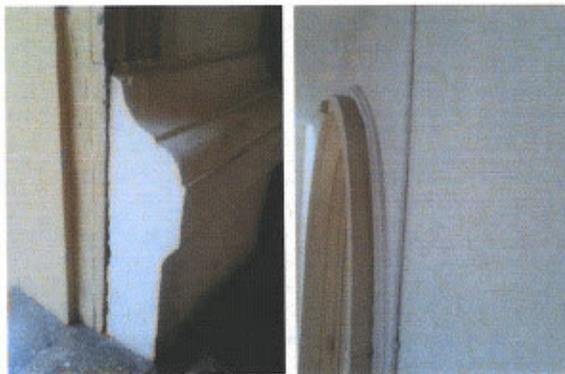
FIGURAS Y SEPARACION DE MATERIALES EN PUNTOS ESPECIFICOS DE LA CONSTRUCCION. NO ES UN DAÑO SEVERO NI GENERALIZADO. SE DESTACAN NUEVAMENTE LAS INSTALACIONES Y PINTURAS EN TERMINACIONES INTERIORES QUE NO RESPONDEN NI APORTAN A LA SIMPLEZA DEL INMUEBLE.

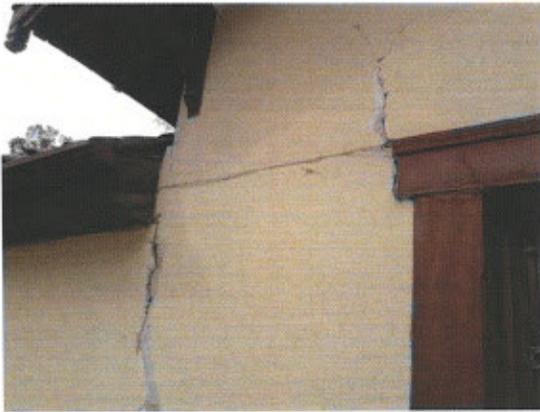
PRESENCIA DE GRIETAS EN JUNTAS DE MURO Y VANOS

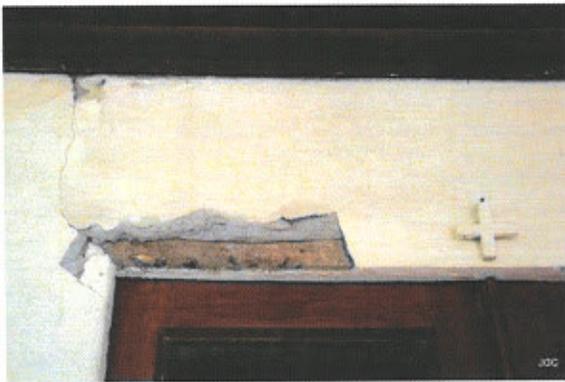
DESPRENDIMIENTO DE REVESTIMIENTOS, EN AREAS PUNTUALES DE LA CONSTRUCCION ORIGINAL

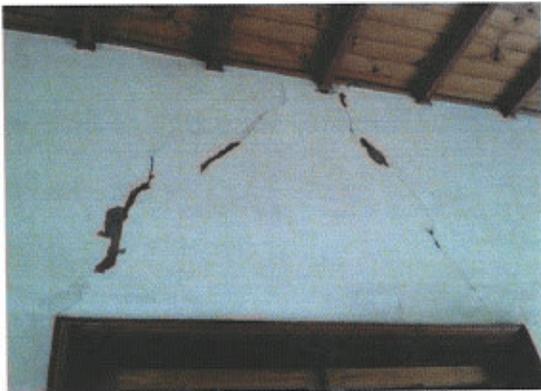
PRESENCIA DE GRIETAS EN JUNTAS DE MURO Y VANOS

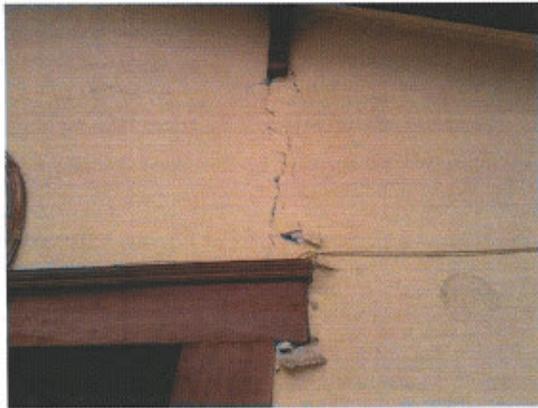
PRESENCIA DE GRIETAS EN JUNTAS DE MURO Y VANOS

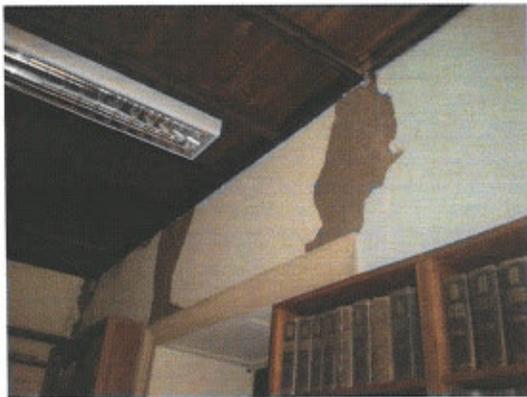
DESPRENDIMIENTO DE REVESTIMIENTOS, EN AREAS PUNTUALES DE LA CONSTRUCCION ORIGINAL

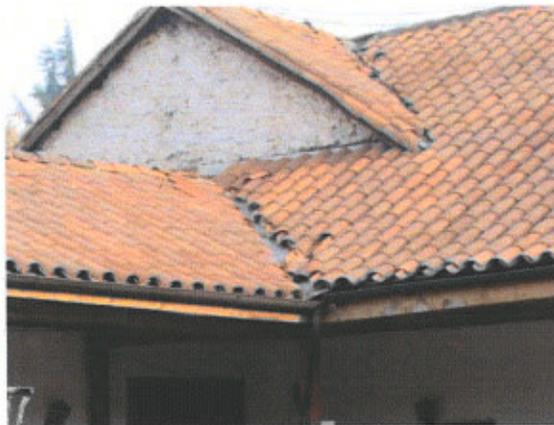
DESPLAZAMIENTO DE TEJAS, SIN CAUSAS ESPECIFICAS MAS QUE EL PASO DEL TIEMPO, AVES, VIENTO, AGUA, ETC.

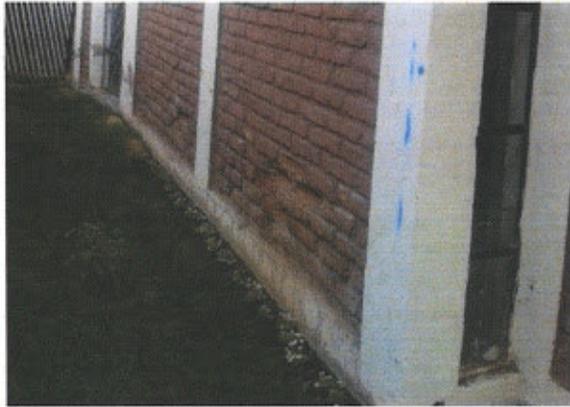
DESINTEGRACION DE LADRILLOS POR EFECTO DE LA HUMEDAD.
SOLO UN GALPON DE LA CONSTRUCCION ES DE ESTE MATERIAL Y NO SE APRECIAN MAS EVENTOS PRODUCIDOS POR HUMEDAD EN EL INMUEBLE

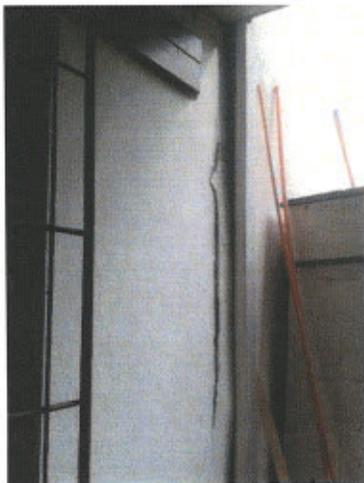
GRIETAS Y FISURAS MENORES EN SECTORES PUNTUALES DEL INMUEBLE

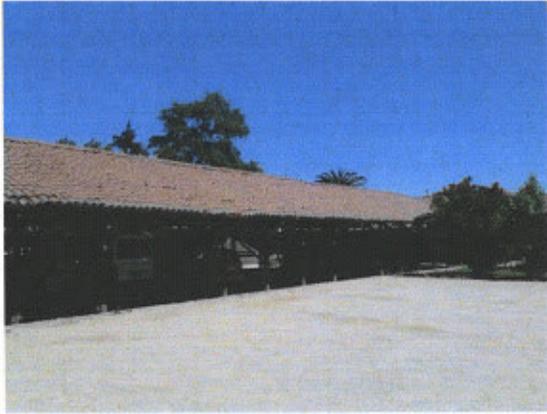
CURVATURA DE ESTRUCTURA DE TECHUMBRE

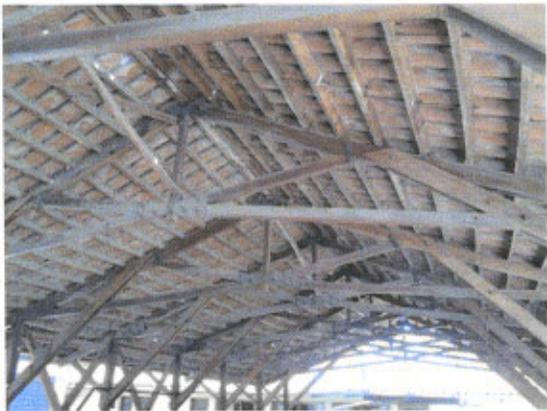
EL PESO DEL DESPLAZAMIENTO DE TEJAS PRODUCTO DEL TERREMOTO, HA HECHO COLAPSAR A SU ESTRUCTURA

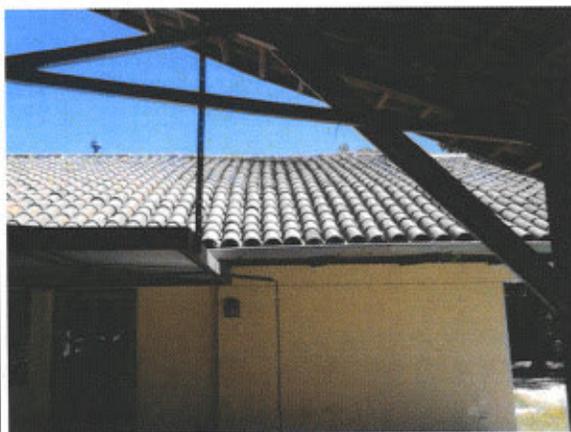
CURVATURA DE ESTRUCTURA DE TECHUMBRE

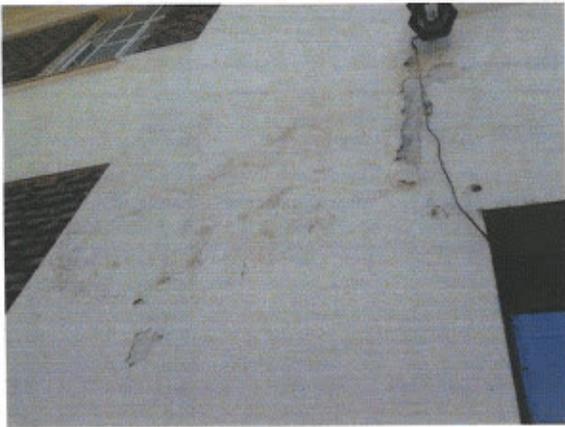
HUMEDAD EN MUROS, POR FILTRACIONES O ESCURRIMIENTO DE AGUA. DAÑO EN REVESTIMIENTOS

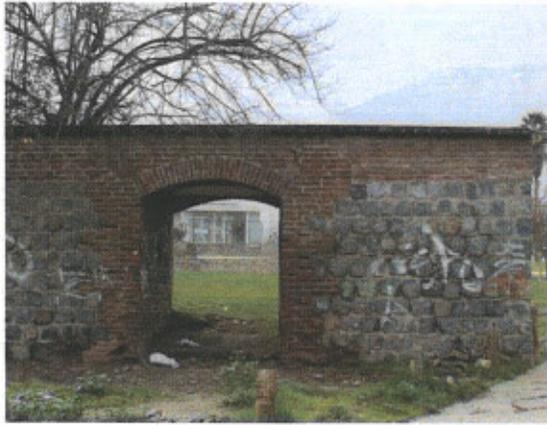
MUROS PERIMETRALES PIEDRA Y LADRILLO.
EXPUESTOS A DETERIORO PERMANENTE POR EFECTO DEL
CLIMA Y DE LA COMUNIDAD

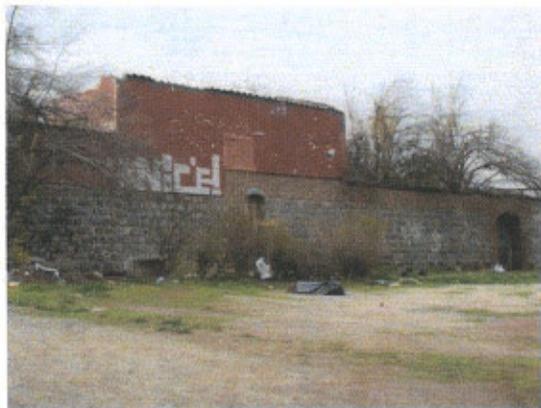
ESTRUCTURA DE TECHUMBREINEXISTENTE.
SE OBSERVAN LOS ESTRATOS DE TIPOLOGIAS
CONSTRUCTIVAS DIVERSAS, PIEDRA, LADRILLO, ADOBE EN
LA PARTE SUPERIOR.

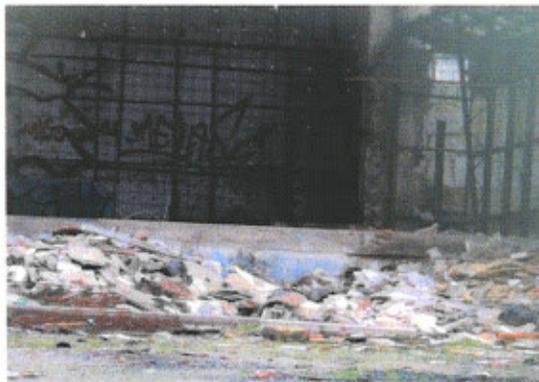
AL INTERIOR SOLO SE OBSERVA ACUMULACION DE
ESCOMBROS, DE LA MISMA CONSTRUCCION Y TAMBIEN
AJENOS A ELLA, RAYADOS Y MUCHO DETERIORO EN
GENERAL.

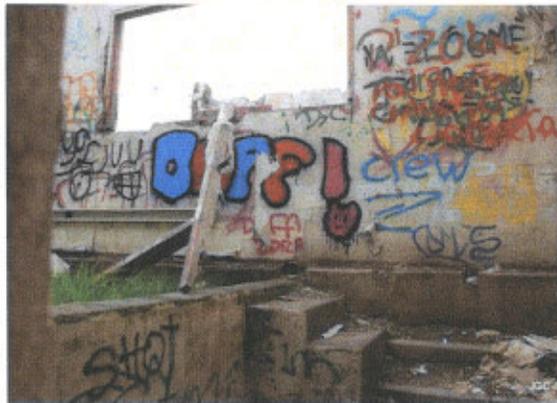
RUINAS INTERIORES, RAYADO DE MUROS, ESTRUCTURAS DE MADERA (DE TECHUMBREPROBABLEMENTE), TEJAS Y TROZOS DE MURO, EN EL SUELO.

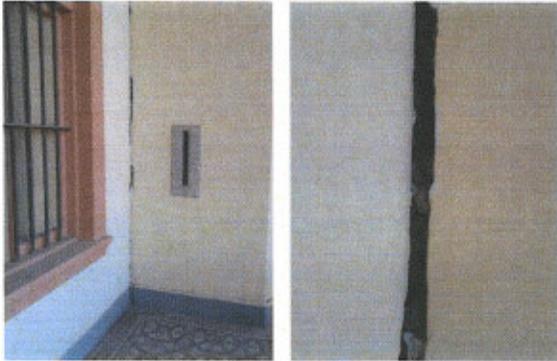
GRIETAS DE CIELO A SUELO EN VARIOS MUROS DE LA CONSTRUCCION, ESPECIFICAMENTE EN EL SEGUNDO NIVEL QUE ES EL DE ALBAÑILERIA DE ADOBE. PERDIDA DE TRABA

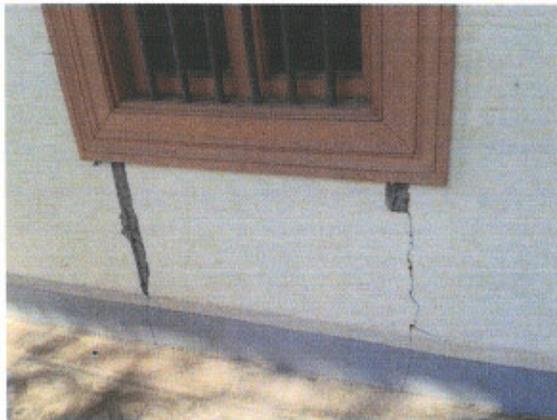
GRIETAS VERTICALES EXTERIORES EN VENTANAS.

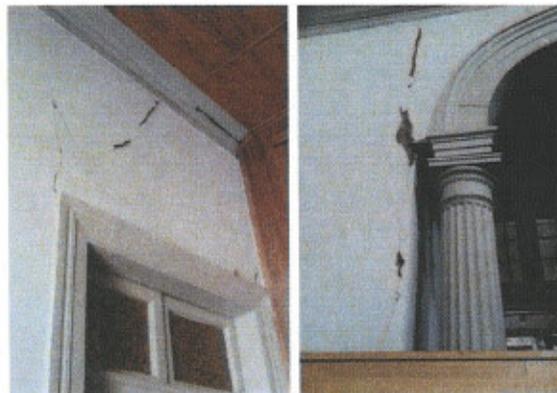
IMPORTANTES Y NUMEROSAS GRIETAS DENTRO DEL SEGUNDO NIVEL, EN TODOS LOS VANOS DE PUERTAS Y UNIONES MURO – MADERA.

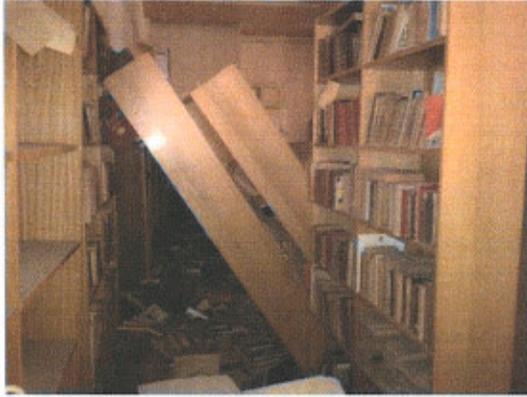
EL INMUEBLE PERMANECE INTACTO DESDE LA OCURRENCIA DEL TERREMOTO DE FEBRERO -2010, NO SE HA LIMPIADO NI ORDENADO EL INTERIOR, LO CUAL IMPLICA UN DETERIORO TANTO DEL PATRIMONIO INMUEBLE COMO DEL PATRIMONIO HISTORICO Y CULTURAL QUE AHÍ SE ENCUENTRA. (ESTE NIVEL FUNCIONABA COMO BIBLIOTECA Y MUSEO DE LA CONGREGACION.

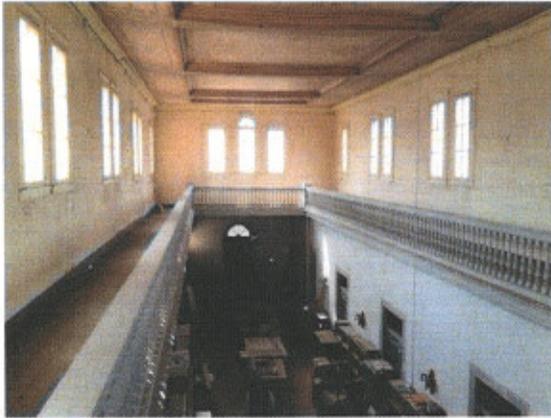
EL TERCER NIVEL ES DE MADERA EN SU TOTALIDAD Y QUE SE MANTIENE EN BUEN ESTADO GENERAL, SALVO POR SUS REVESTIMIENTOS QUE SE ENCUENTRAN EN ESTADO REGULAR Y LA NOTORIA CURVATURA DEL CIELO. LA ORNAMENTACION ESTA EN PERFECTO ESTADO (BARANDAS Y MARCOS DE PUERTAS Y VENTANAS)

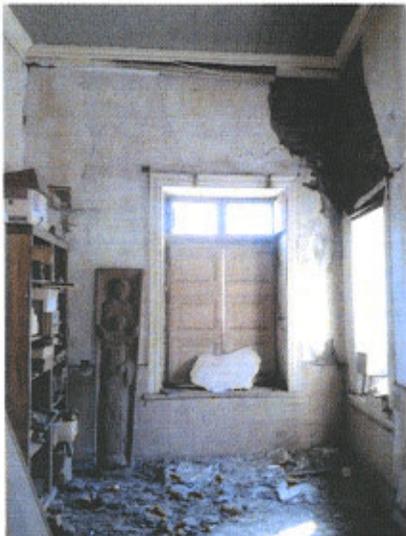
ESQUINA NOR-ORIENTE DEL EDIFICIO.
EL DESPRENDIMIENTO DE PAÑOS DE MUROS AL INTERIOR Y EXTERIOR, HACE DE ESTE PUNTO EL MAS CRITICO DE TODA LA CONSTRUCCION, CONSIDERANDO QUE ADEMAS TIENE GRIETAS EN SUS CUATRO PAREDES Y PUEDE COLAPSAR CON MINIMOS MOVIMIENTOS FUTUROS.

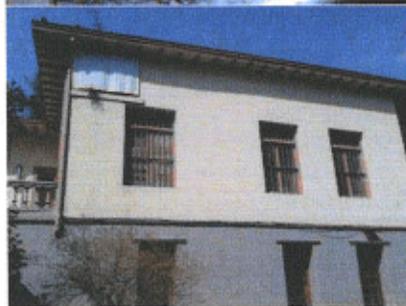
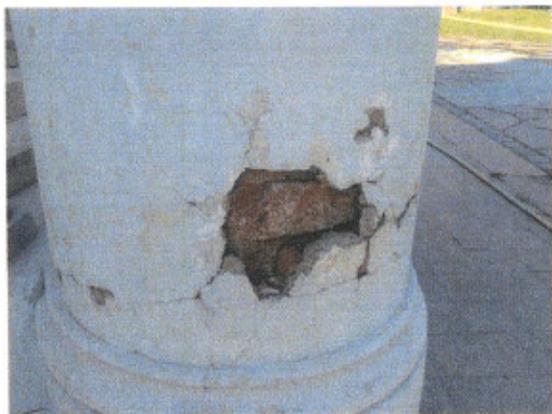
DESPRENDIMIENTO DE REVESTIMIENTO EN PILARES DE ESCALERA DE ACCESO. ALBAÑILERIA.

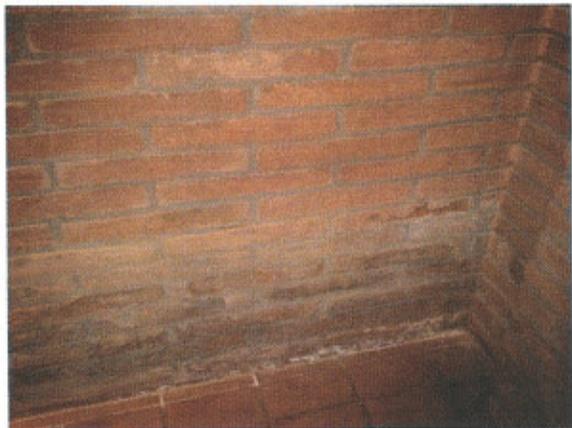
CAPILLA PRINCIPAL:
HUMEDAD EN BASE DE MUROS Y BALDOSAS,
PROBABLEMENTE POR CONCENTRACION DE AGUA DE
RIEGO AL EXTERIOR DEL EDIFICIO.

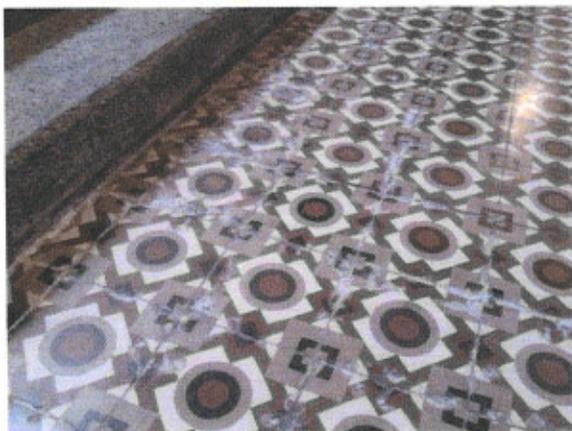
CAPILLA PRINCIPAL:
BALDOSAS EN ALTAR CON DETERIORO LEVE, PROPIO DEL
USO PERMANENTE.

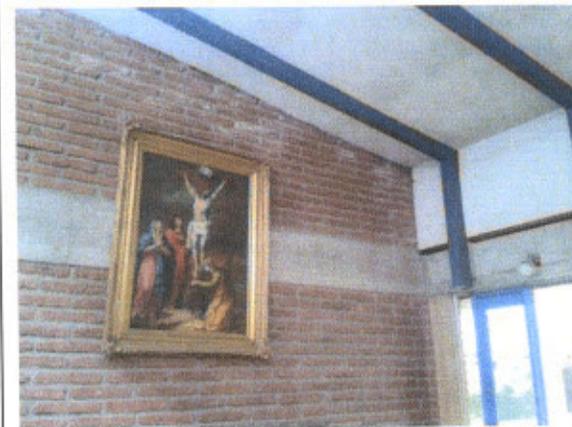
BIBLIOTECA:
HUMEDAD EN ENCUENTRO CIELO-MURO. POSIBLE
FILTRACION EN SISTEMA DE DESAGUE DE AGUAS LLUVIA.

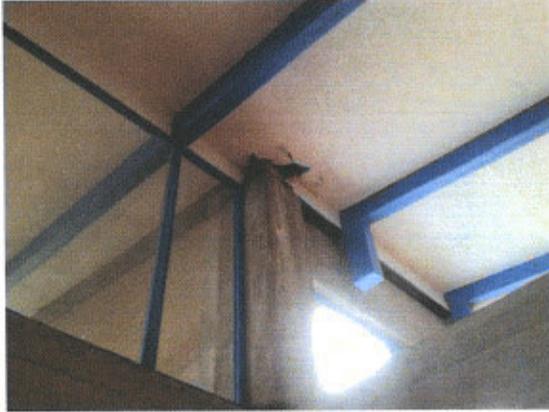
BIBLIOTECA:
 DAÑO EN UNION ESTRUCTURA – CIELO, ROTURA DE
 PLANCHA DE REVESTIMIENTO CIELO FALSO.

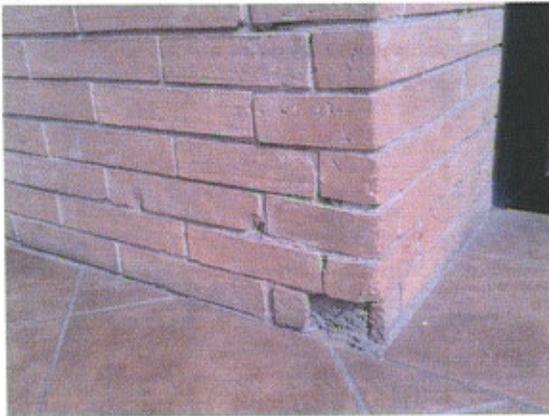
CASA DE ESTUDIO II:
 DESPRENDIMIENTO DE REVESTIMIENTO EXTERIOR. UNICO
 CASO DE CONSTRUCCION COMPLETA EN HORMIGON
 ARMADO CON REVESTIMIENTO DE LADRILLO.

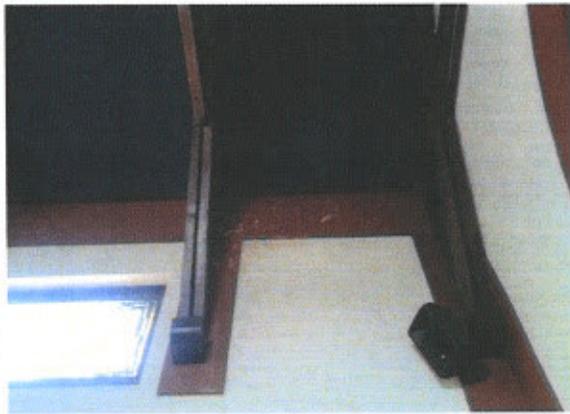
UNICO PUNTO DE FILTRACION DESDE TECHUMBRE DENTRO DE LA CAPILLA PRINCIPAL.

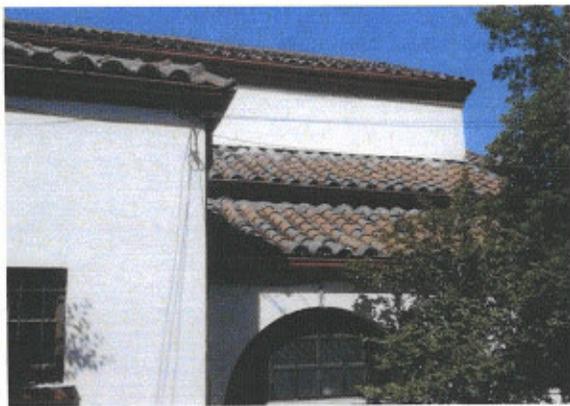
SE OBSERVAN ALGUNAS HENDIDURAS EN LAS ESTRUCTURAS DE TECHUMBRE, LO CUAL PROVOCA UN EFECTO VISUAL DE DAÑO EN LA CUBIERTA, Y DESPLAZAMIENTO DE ETJAS.

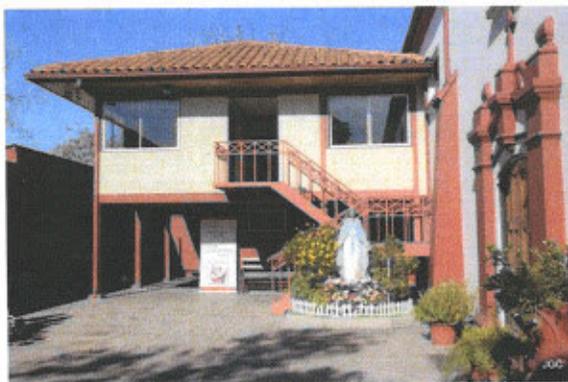
EXISTEN ACTUALMENTE CUATRO CONSTRUCCIONES POSTERIORES A LA ORIGINAL, LAS CUALES SE HAN ADOSADO A DISTINTAS PARTES DEL EDIFICIO, GENERANDO UNA IMAGEN DESORDENADA, CON UN LENGUAGE ARQUITECTONICO QUE POCO TIENE QUE VER CON LO ORIGINAL.

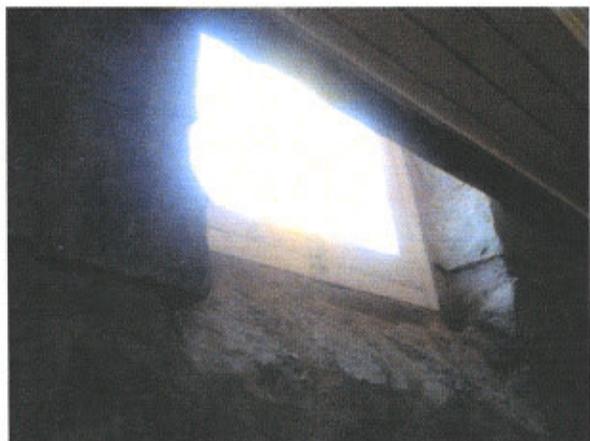
EN ESTE CASO CREEMOS QUE LA INTERVENCION (BALCON CORO) ES POSTERIOR A LA CONSTRUCCION ORIGINAL, Y QUE PUDO HABERSE HECHO MEJOR, PARA NO IMPEDIR EL PASO DE LUZ NATURAL DE LAS VENTANAS LATERALES.

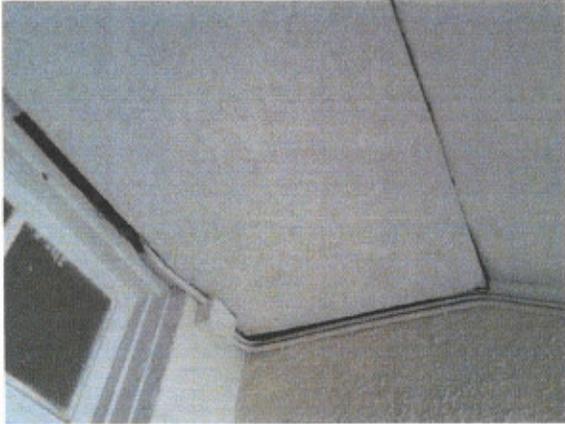
PLANCHAS DE AGLOMERADO PINTADAS PARA CUBRIR CIELOS. MAL INSTALADAS.
INSTALACIONES ELECTRICAS A LA VISTA.
DEMASIADAS CAPAS DE PINTURA EN MUROS Y ORNAMENTOS.

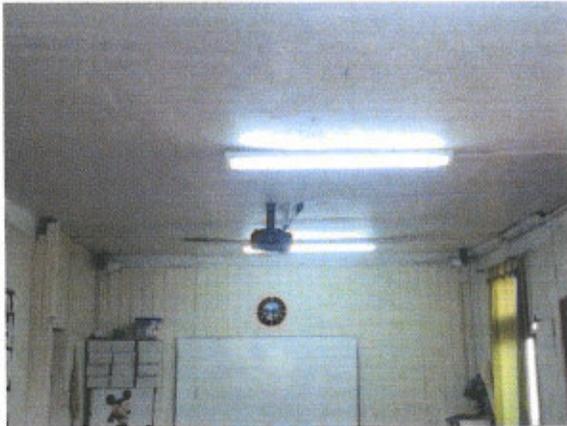
CURVATURA EN ESTRUCTURA DE CIELO SEGUNDO PISO. TABIQUE MADERA E INSTALACIONES QUE NO FAVORECEN LA IMAGEN DE LA CONSTRUCCION.

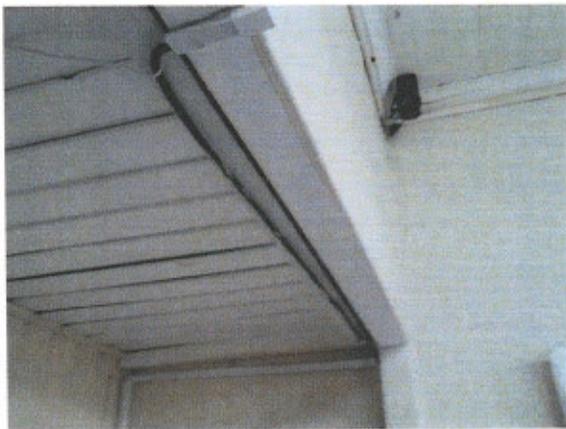
INTERVENCIONES EN SALAS DE CLASES, ESTRUCTURA FIERRO Y REVESTIMIENTO MADERA. INSTALACIONES ELECTRICAS A LA VISTA Y SISTEMAS DE CAMARAS Y SEGURIDAD.

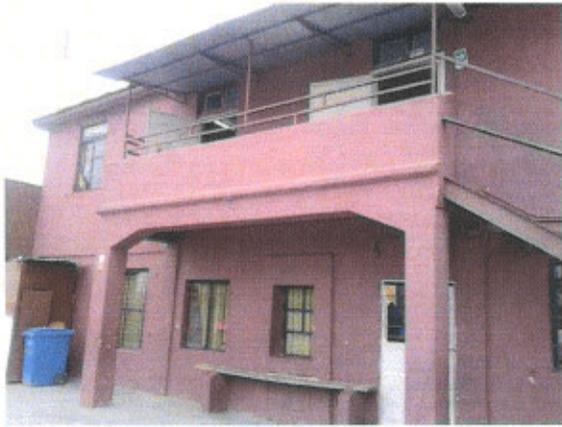
FACHADA POSTERIOR ORIGINAL DEL EDIFICIO. CUBIERTAS Y TECHUMBRE DE MUY MALAS TERMINACIONES QUE NO APORTAN A LA IMAGEN TOTAL.

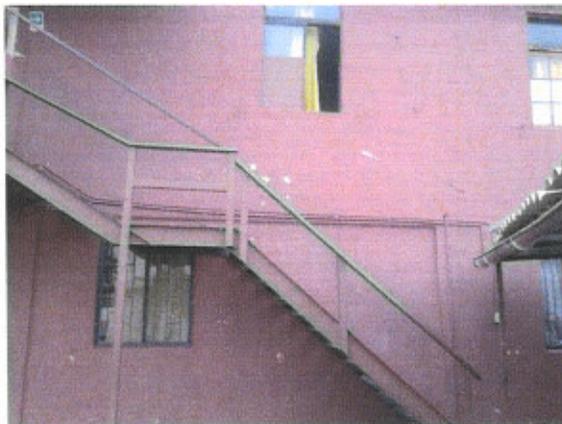
LAS INTERVENCIONES QUE SE HAN HECHO, COMO LA INSTALACION DE ESCALERAS ADOSADAS AL EDIFICIO, SE HA HECHO SIN PERMISO Y AFECTANDO LAS FACHADAS DEL INMUEBLE.

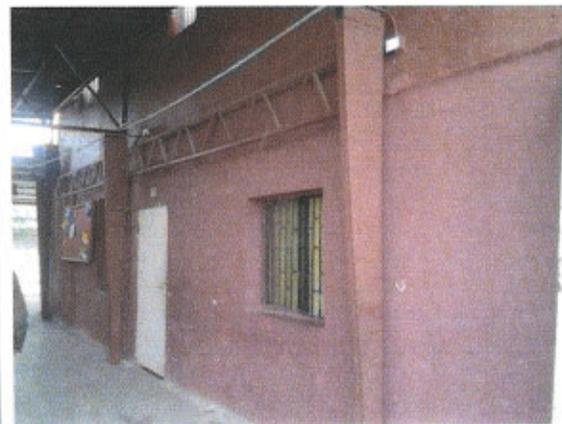
ESTRUCTURA METALICA DE CUBIERTA EXTERIOR - PATIO DE JUEGOS, TAMBIEN ADOSADA Y APERNADA AL EDIFICIO, LO CUAL OBIAMENTE GENERA DAÑO EN LA FACHADA PRINCIPAL.

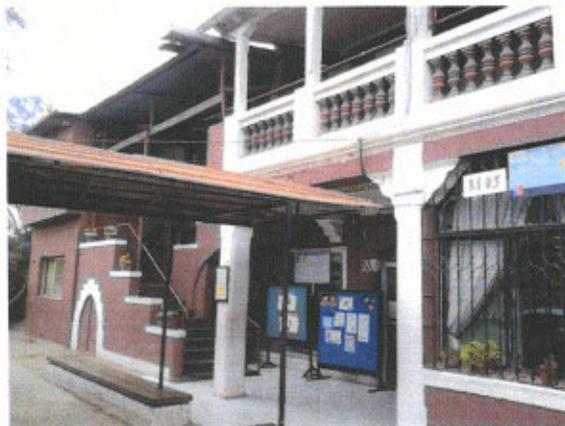
LA FACHADA PRINCIPAL DE LA CONSTRUCCION, SE PIERDE ENTRE TANTAS INTERVENCIONES POSTERIORES Y DE MALAS TERMINACIONES.

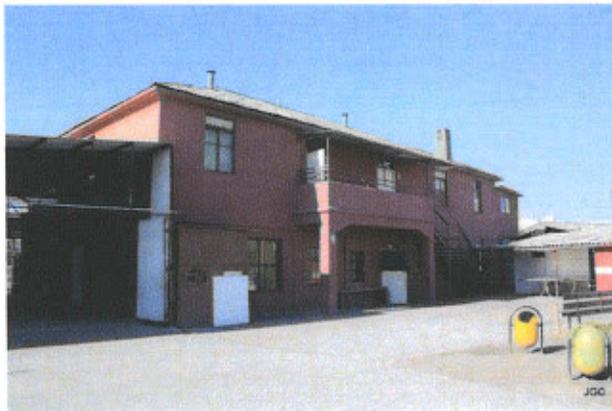
VISTA GENERAL FACHADA POSTERIOR CON CONSTRUCCIONES ADOSADAS Y TERMINACIONES DEFICIENTES.

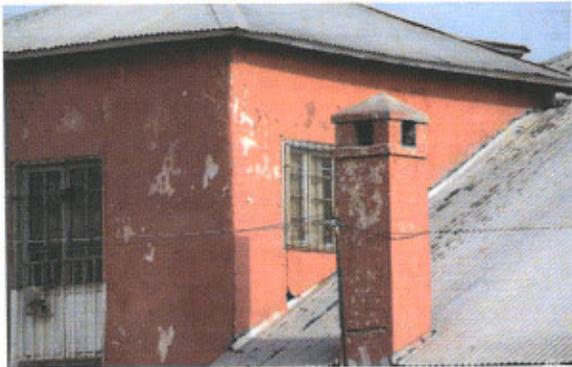
DETALLE DEL ESTADO DE PINTURA EN MUROS EXTERIORES, LA EXPOSICION A LA INTERPERIE Y FALTA DE MANTENSIION DA COMO RESULTADO ESTA APARIENCIA DE ABANDONO Y DETERIORO, SIN EMBARGO ES UNA SITUACION SUPERFICIAL.

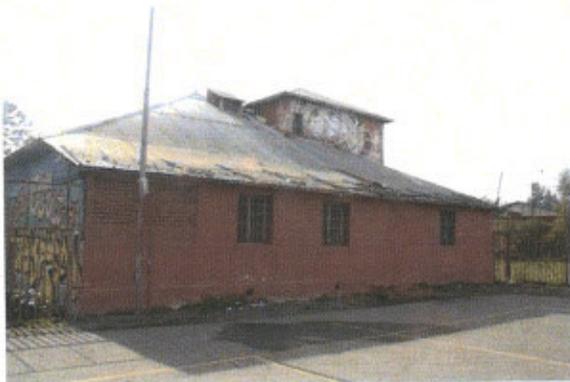
DETALLE DE FACHADA POSTERIOR. CLARAMENTE TIENE LOS MISMOS PROBLEMAS DE MANTENSIION, SUMADO A LA APARICION DE GRAFITIS Y A LA MALA CALIDAD DE LA CUBIERTA.

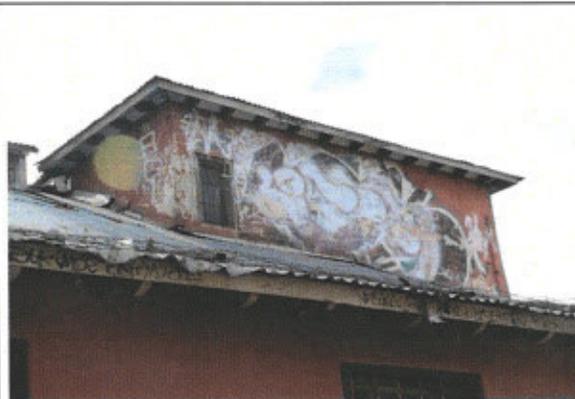
DETALLE DE MAL ESTADO DE CUBIERTA Y GRAFITIS EN LA CONSTRUCCION.

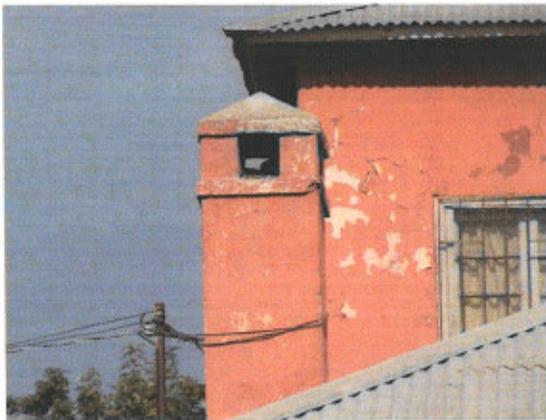
DETALLE ESTADO PINTURA.
