# FICHA DE EVALUACION INMUEBLES DE CONSERVACION HISTORICA

| ID PLANO | DENOMINACION | | AUTOR |
|---|---|--|---|
| | ICH-1. Municipalidad de La Florida, actual edificio de la Alcaldía y parque | | |

| ID PLANO | DENOMINACION | AUTOR |
|---|---|---|
| | ICH-2. Casa de Máquinas y Predio Central Hidroeléctrica de La Florida | |

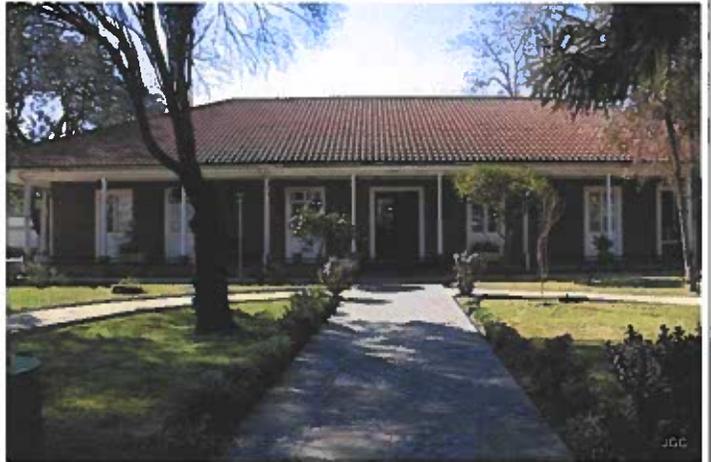
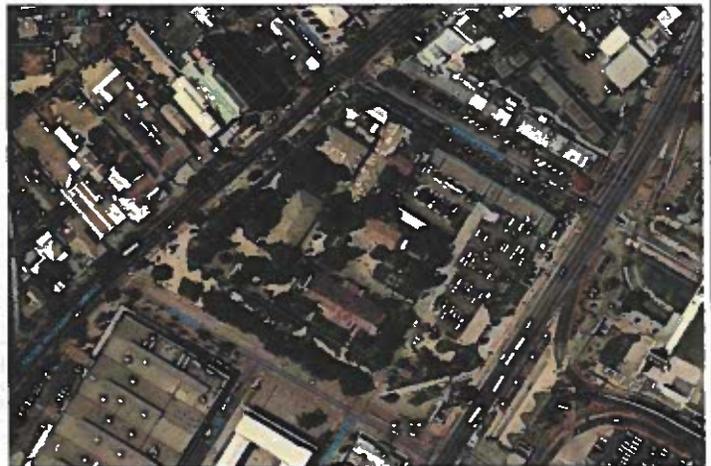
## 3. FOTO DEL EDIFICIO

El ICH-1 *Casa Alcaldía I. Municipalidad*, se construyó en 1939 originalmente su destino era casa habitación, y en la actualidad es una de las dependencias del municipio.

En términos morfológicos, esta casa pertenece a la tipología arquitectónica colonial propia del siglo XIX. Posee características de la arquitectura tradicional patronal. La edificación es aislada, de forma rectangular, en un piso y con galería corredor perimetral.

El edificio cuenta con muros perimetrales y algunos muros interiores de adobe; tabiquería divisoria de adobe y estructura de madera; los marcos y hojas de puertas y ventanas así como los pilares del corredor y la estructura de techumbre son de madera. El color, rojo colonial, propio de la arquitectura de la época en que se construyó, se mantiene hasta hoy, en contraste con el blanco de marcos, puertas y pilares.

Tanto la casa como el parque que lo rodea se encuentran en muy buen estado de conservación. El incluir en la protección el terreno en que se sitúa ha permitido mantener este edificio libre de adosamientos o construcciones aledañas, perpetuando

Se han realizado trabajos de restauración en el reemplazo de techos, canaletas y bajadas de aguas lluvias, manutención de pintura, reparación de estucos y limpieza general, lo que la mantiene intacta desde sus inicios.

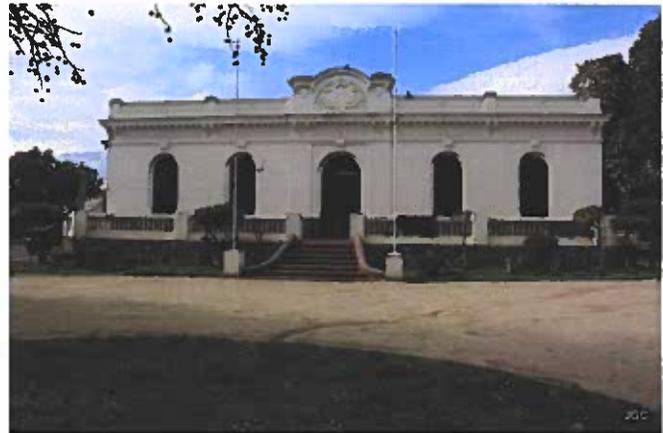
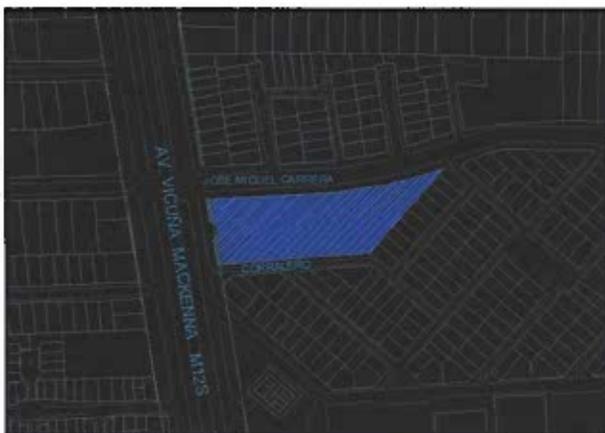
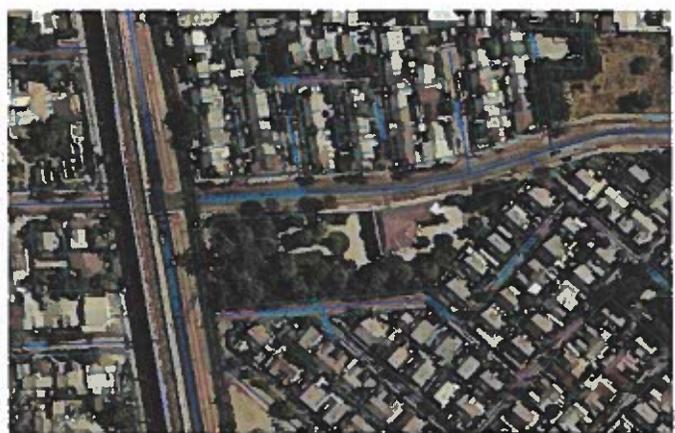
## 3. FOTO DEL EDIFICIO

Estado de conservación del inmueble = Bueno  
 Estado de conservación del entorno = Bueno  
 Es identificado y valorado como patrimonio importante por la comunidad.

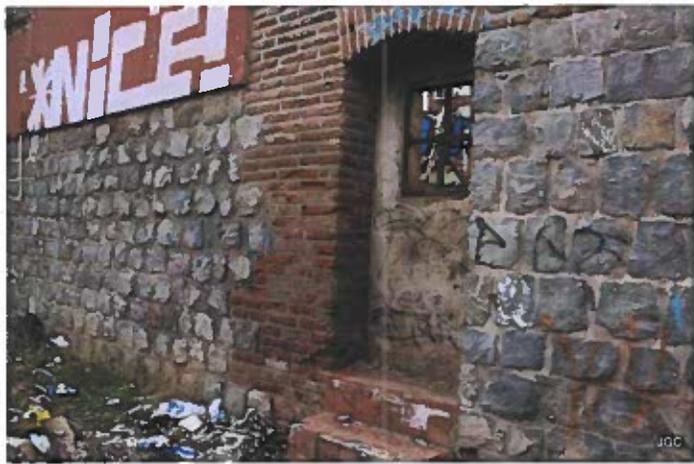
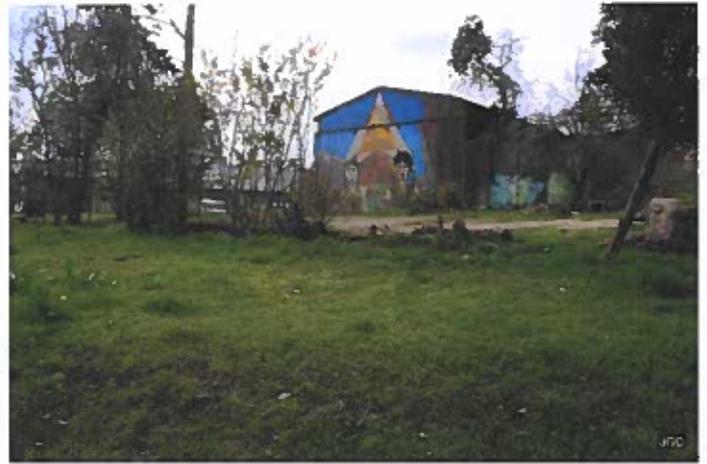
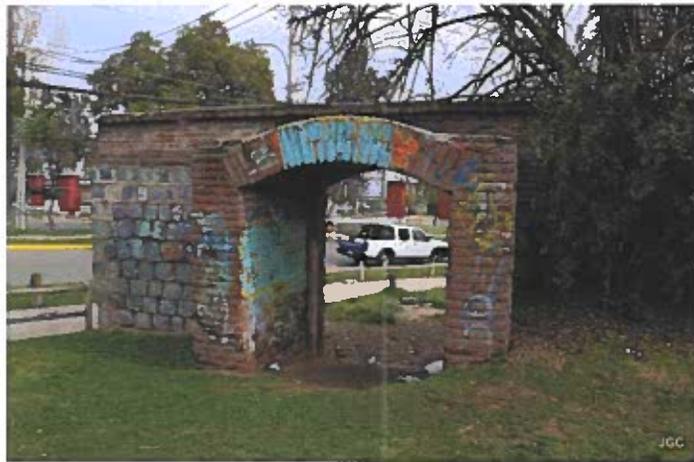
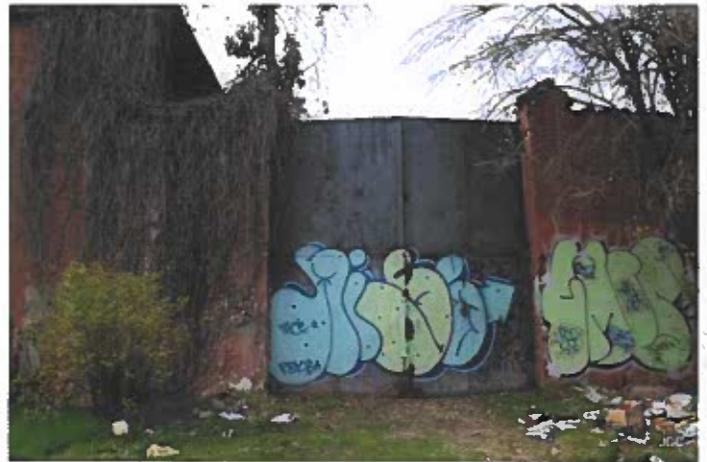
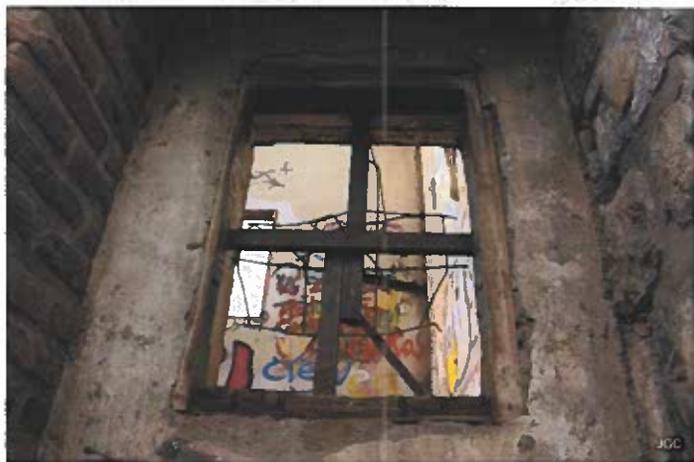
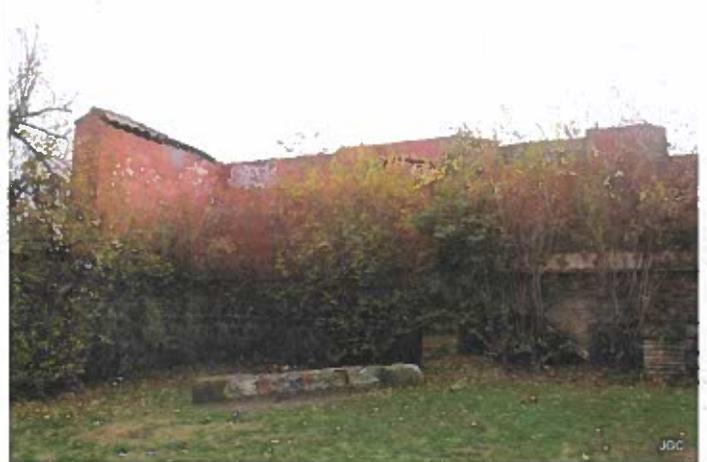
**8.13 OBSERVACIONES**

**Potencial espacio público relevante.**

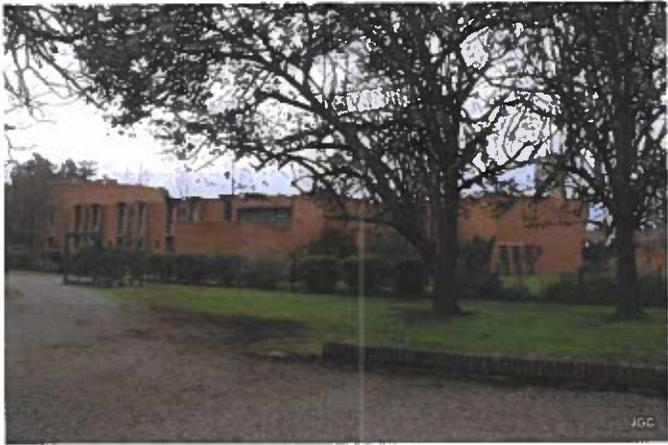
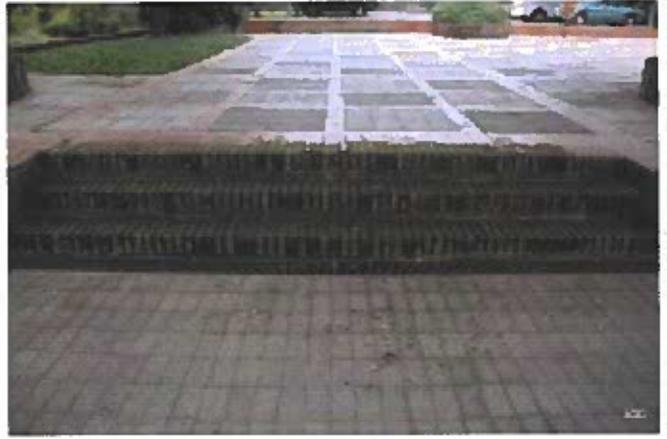
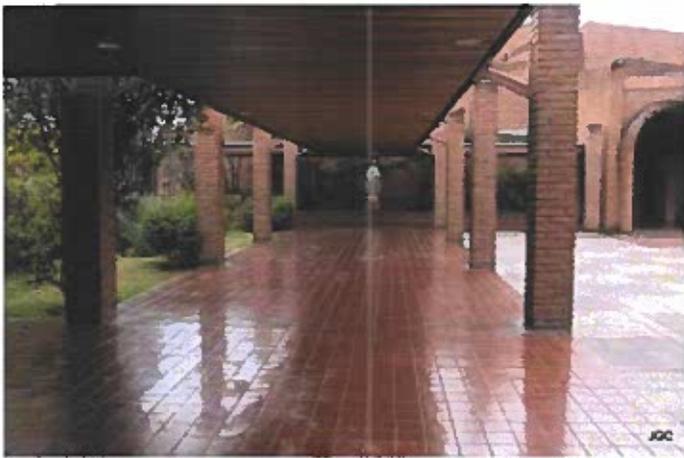
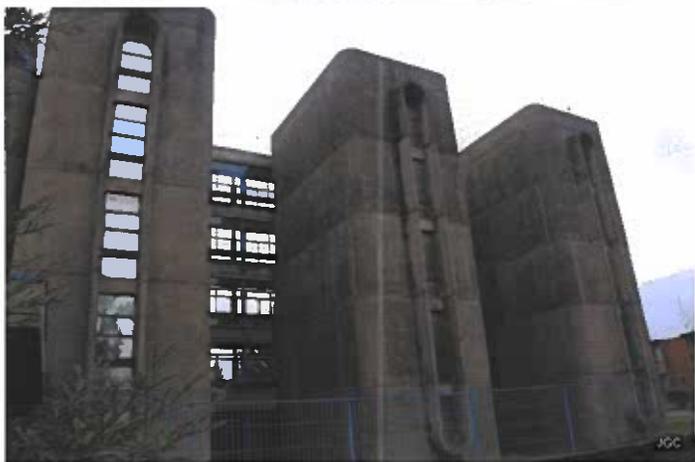
**8.13 OBSERVACIONES**

El conjunto se encuentra en buenas condiciones de conservación, gracias a la excelente calidad de los materiales y técnicas constructivas empleadas. Ha influido además el hecho de que es un conjunto de construcción reciente, en uso y con mantención permanente.

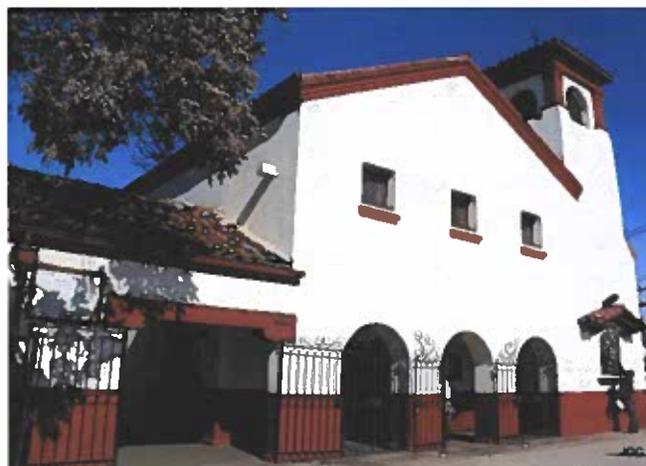
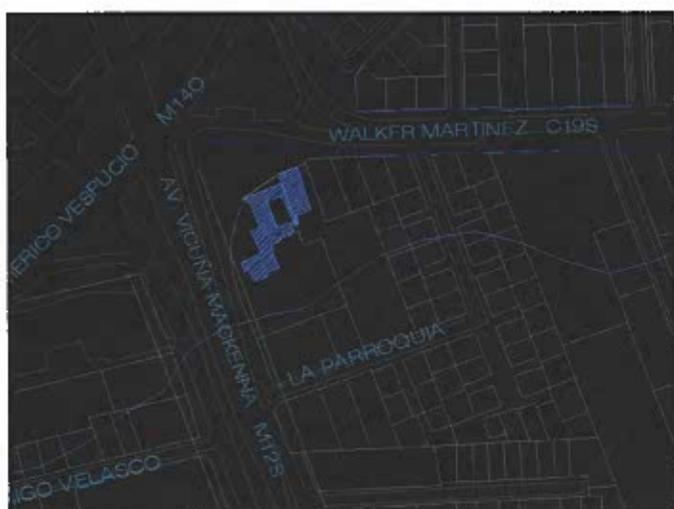
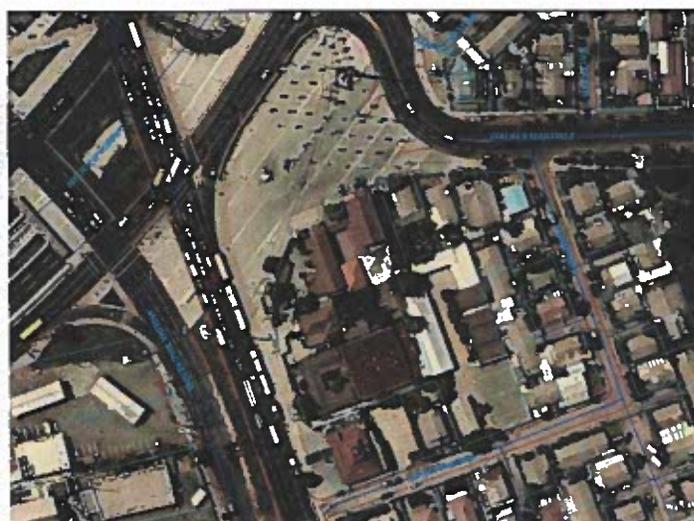
## 3. FOTO DEL EDIFICIO

El conjunto en general se encuentra en buenas condiciones de conservación, tanto interna como externamente, debido probablemente a la buena calidad de la ejecución de esta obra y a su permanente mantención.

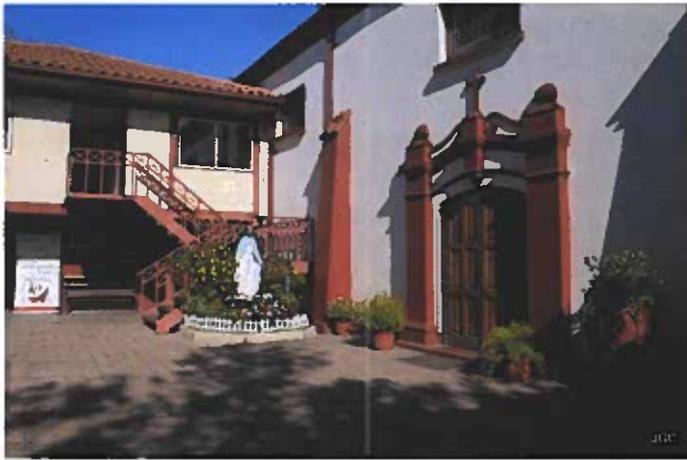
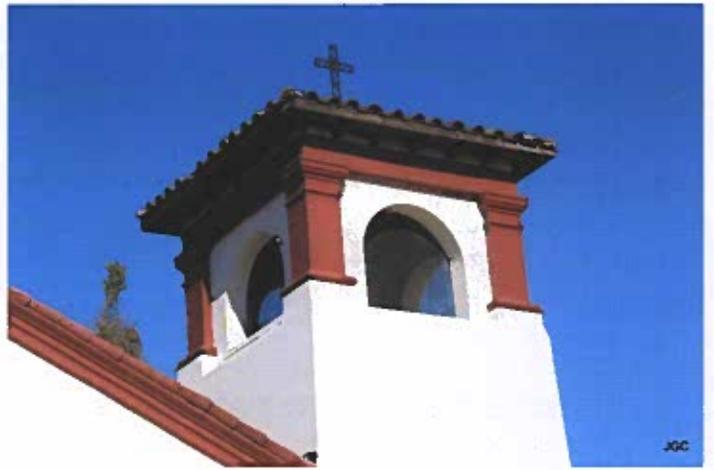
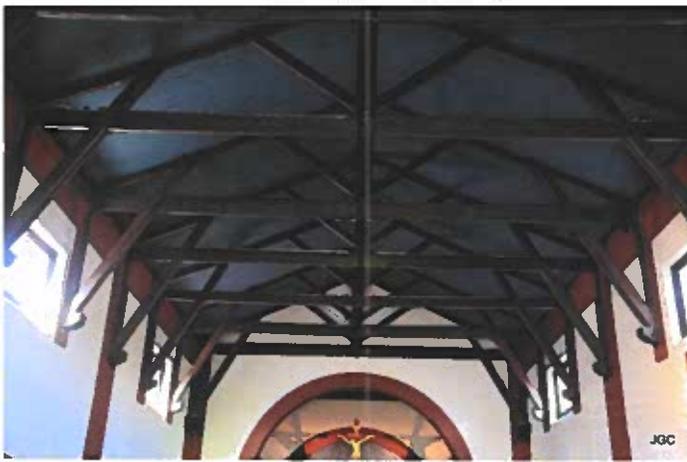
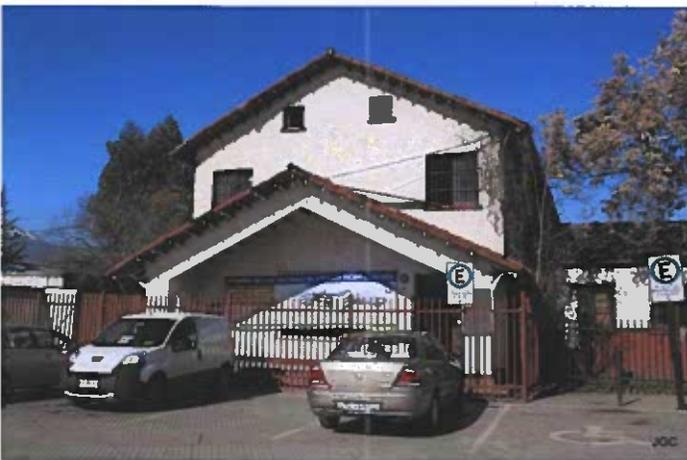
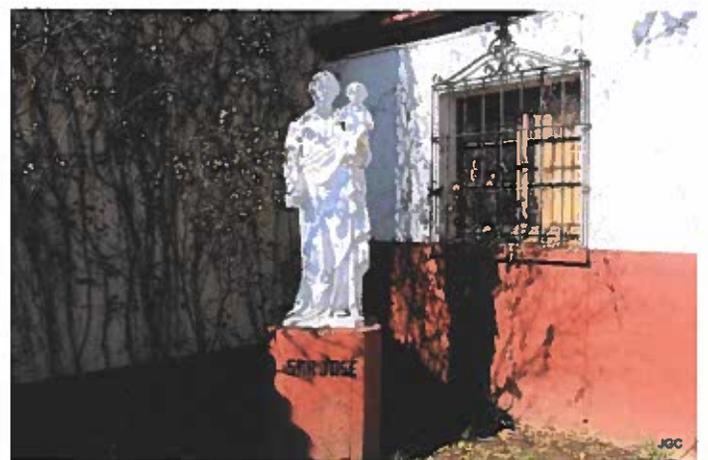
## 8.13 OBSERVACIONES

Tanto la iglesia como el resto del conjunto han sido construidos en albañilería reforzada, estucada y pintada, a excepción de algunas ampliaciones posteriores ejecutadas con otros materiales.

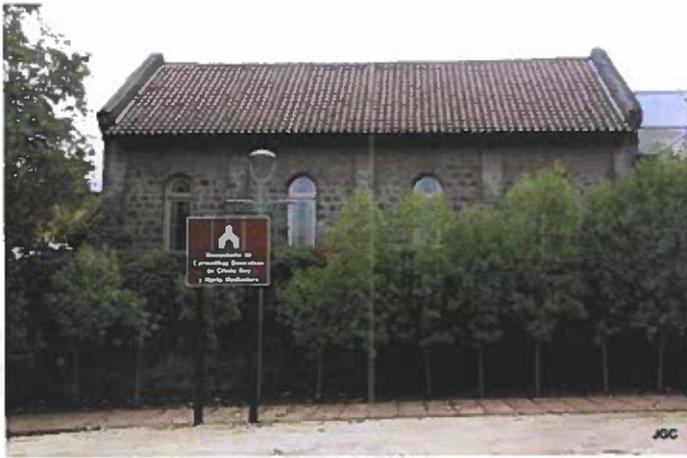
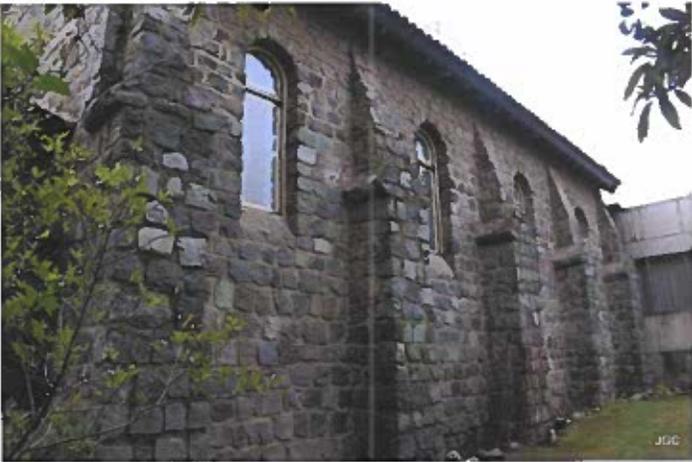
**8.13 OBSERVACIONES**

El conjunto se encuentra en buenas condiciones de conservación, gracias a la excelente calidad de los materiales y técnicas constructivas empleadas. Ha influido además el hecho de que está en uso y con permanente mantención.

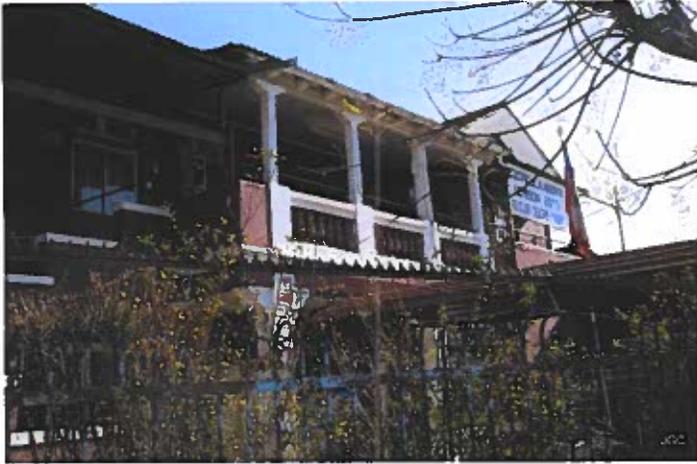
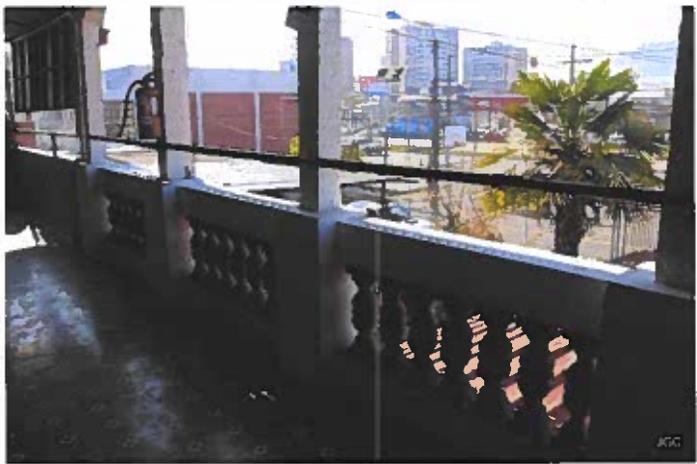
Construcción robusta ejecutada a base de muros de albañilería de ladrillo reforzada con pilares y vigas de hormigón en primero y segundo piso. La cubierta es de teja en cuerpo principal y pl. Metálicas onduladas en el resto.

El edificio se encuentra en buenas condiciones de conservación, gracias a la excelente calidad de los materiales y técnicas constructivas empleadas. Ha influido además el hecho de que está en uso y con mantención permanente.
