Municipalidad de La Florida

Inmuebles de Conservación Histórica (ICH)

Nombre del proyecto:
Catastro del estado de conservación de
inmuebles de conservación histórica y
propuesta de polígono de protección.

Municipalidad de La Florida
Secretaría Comunal de Planificación SECPLAC
Departamento de Asesoría Urbana
AÑO 2013

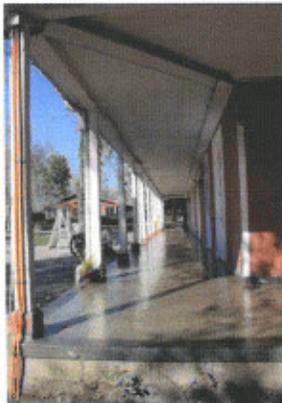
BAJADA DE AGUA , PVC NARANJO, NO FAVORECE A LA IMAGEN DEL INMUEBLE

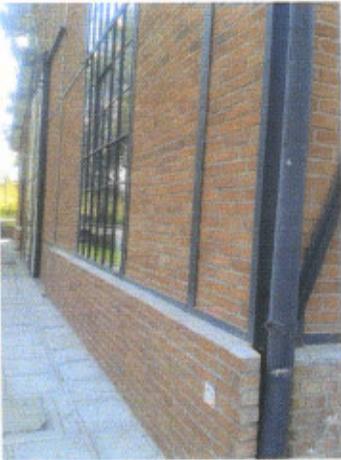
LADRILLO A LA VISTA Y ESTRUCTURA DE ACERO. EL EDIFICIO TIENE UNA INTERVENCIÓN DE MEJORAMIENTO DEL AÑO 2009, (CENTENARIO) Y OTRA LUEGO DEL TERREMOTO DE 2010, PARA LO QUE SE FABRICO LADRILLOS SIMILARES A LOS ORIGINALES DE PROCEDENCIA ALEMANA Y SE CUIDARON TODOS LOS DETALLES DE ORIGINALIDAD DEL INMUEBLE.

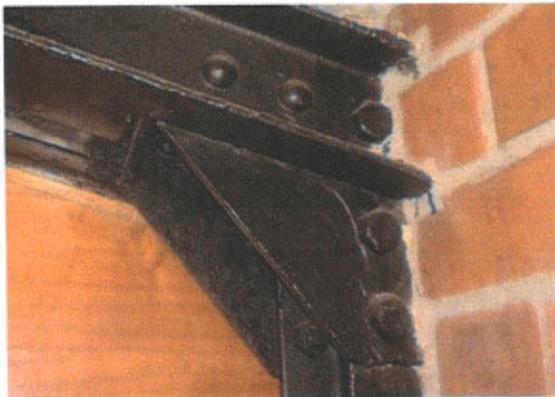
DETALLE DE SISTEMA DE FIJACION SIN SOLDADURA, MECANO DE ACERO.
TODA LA ESTRUCTURA DE LA CONSTRUCCION ESTA APERNADA ENTRE SI.

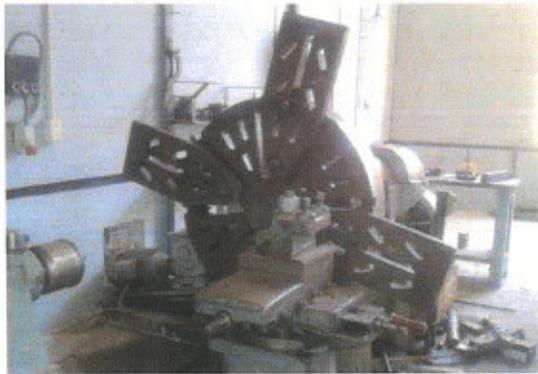
LAS PIEZAS Y REPUESTOS NECESARIOS PARA EL CORRECTO FUNCIONAMIENTO DE LA PLANTA, SE ELABORAN IN-SITU Y A MEDIDA, EN UN TALLER DENTRO DEL EDIFICIO Y ESPECIAL PARA DICHO FIN.

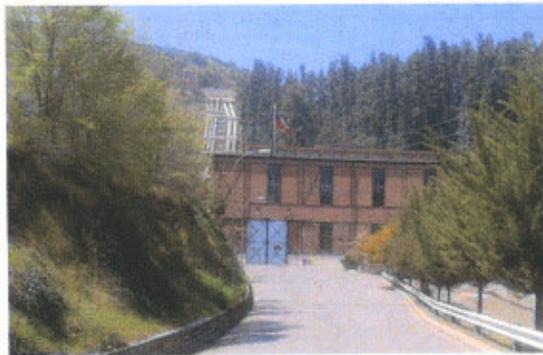
LAS CONSTRUCCIONES POSTERIORES A LA PLANTA FLORIDA I, SE HAN HECHO SIGUIENDOLA LINEA ARQUITECTONICA DE LA MISMA, LO CUAL ES UN INMENSO APORTE A LA RESALTACION DEL VALOR PATRIMONIAL QUE ESTA TIENE Y A LA GENERACION DE UNA IMAGEN ARMONICA ENTRE LAS DIVERSAS UNIDADES QUE CONFORMAN EL TOTAL DEL PREDIO.

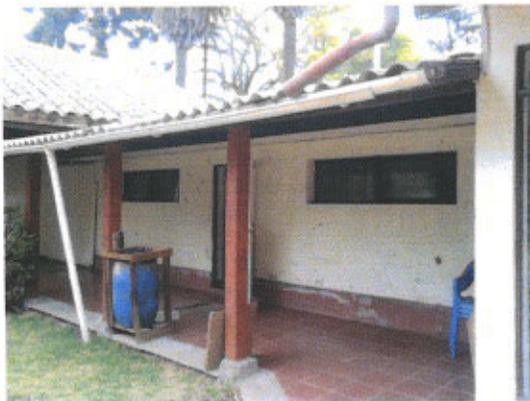
SUPERFICIE AJENA AL TOTAL, DESTINADA A SERVICIOS HIGIENICOS QUE UNE VOLUMETRICAMENTE LA CONSTRUCCION ORIGINAL CON LA INTERVENCION DEL AÑO 1979.
LA ACTUAL ADMINISTRACION ESTA MUY DE ACUERDO CON ELIMINARLA PARA ASI VOLVER A UNIR LOS JARDINES INTERIORES CON EL PARQUE.

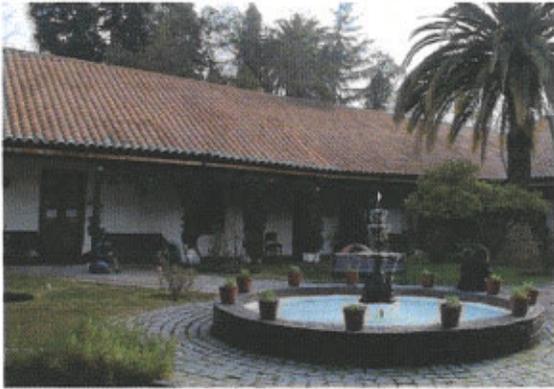
CORVATURA DE CUBIERTA POR COLAPSO DE ESTRUCTURA CERCHAS DE MADERA Y ALEROS.

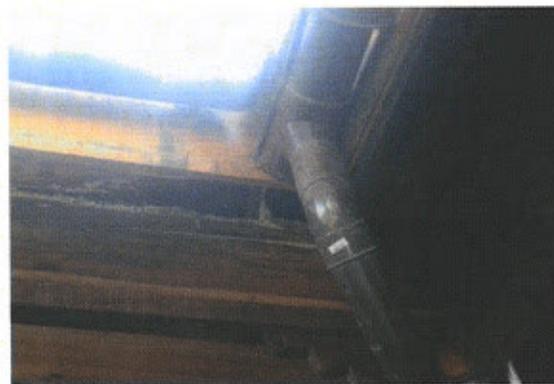
MADERAS DAÑADAS POR HUMEDAD EN PASILLO CORREDOR

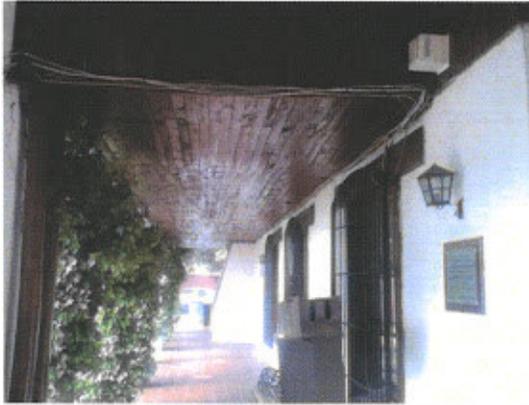
INSTALACIONES ELECTRICAS A LA VISTA, APARTE DE PRESENTAR UN PELIGRO PARA LA SEGURIDAD LE HACE, NO FAVORECEN SU IMAGEN PATRIMONIAL.

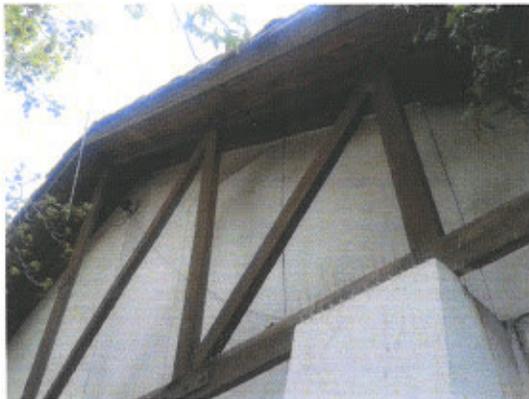
PANELES DE CIERRO EN ESTRUCTURA DE TECHUMBRE, NO AYUDAN A LA IMAGEN DEL EDIFICIO, SE VE MAL TERMINADO Y NO INTEGRADO AL TODO CONSTRUIDO.

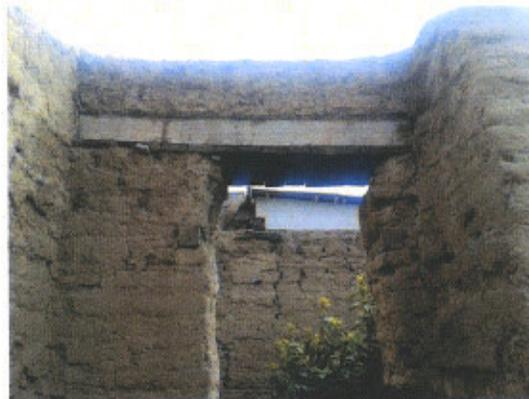
DETALLE DE ESTRUCTURA INTERIOR DE MUROS ALBAÑILERIA DE ADOBE, VANOS DE PUERTAS Y VENTANAS Y AMARRE DE BLOQUES.

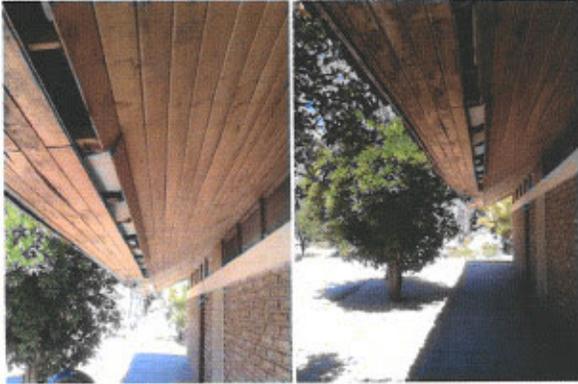
COLAPSO DE REVESTIMIENTOS POR DESPLAZAMIENTO DE ESTRUCTURA.

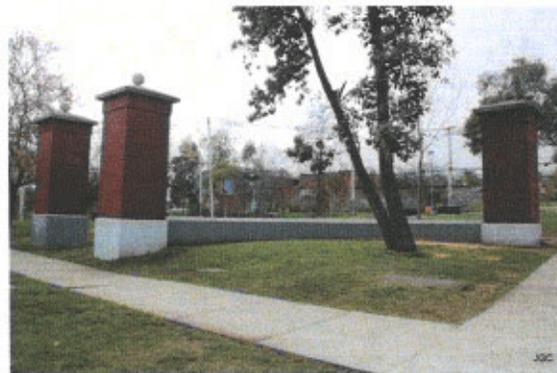
ELEMENTOS RECUPERADOS POR INMOBILIARIAS EN PARTE DE LOS TERRENOS PERTENECIENTES A LA VIÑA CON ANTERIORIDAD.
CONSIDERAR COMO ALTERNATIVA PARA FUTURAS INTERVENCIONES A LO QUE AUN QUEDA DE LA CONSTRUCCION ORIGINAL

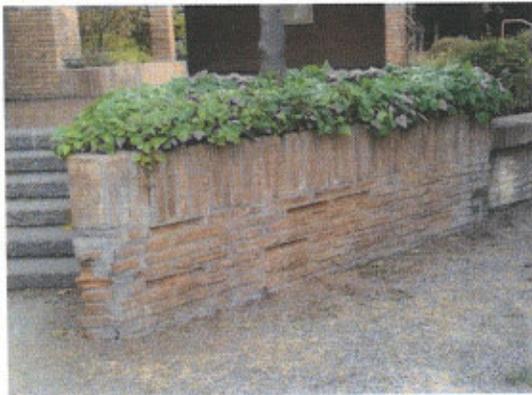
CASA DE ESTUDIO III:
 LADRILLOS DESHECHOS EN MURETES DE CONTENCIÓN.

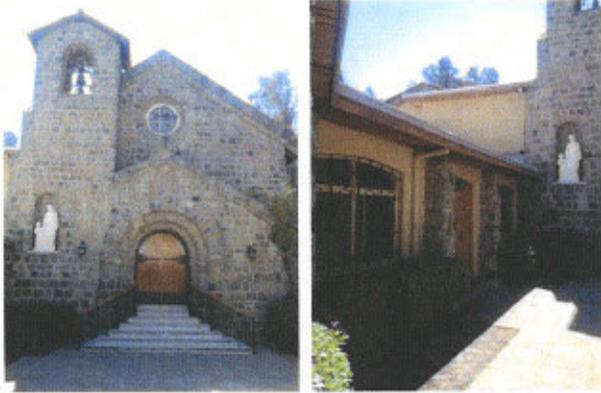
DETALLE FRONTIS IGLESIA Y CONSTRUCCION POSTERIOR ADOSADA A ELLA.
SE MANTIENE EN PARTE EL LENGUAJE ARQUITECTONICO MEDIANTE EL USO DE ESTRUCTURAS EN PIEDRA.

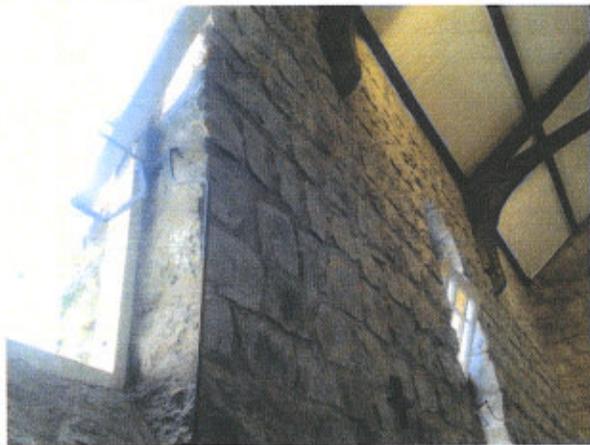
DETALLE UNION MURO DE PIEDRA CON ESTRUCTURA DE MADERA DE TECHUMBRE.

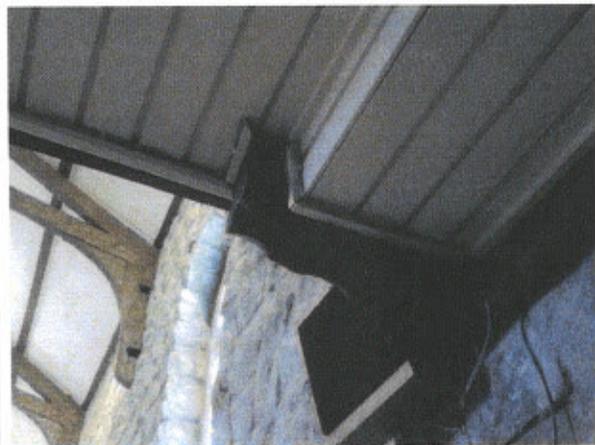
DETALLE UNION ESTRUCTURA PRINCIPAL CON BALCON PARA CORO. (ESTRUCTURA MADERA)

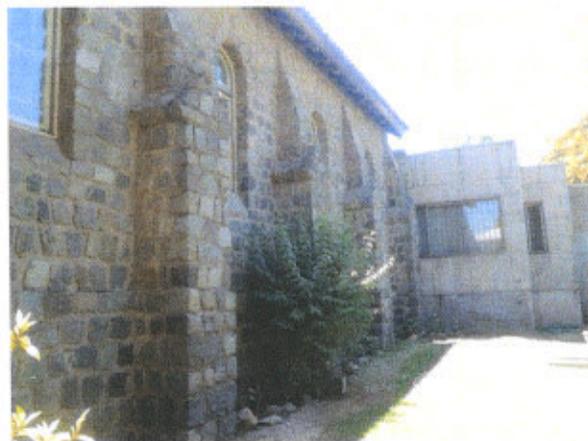
AL FONDO, DETALLE AMPLIACION DEL ALTAR DEL TEMPLO. HORMIGON ARMADO

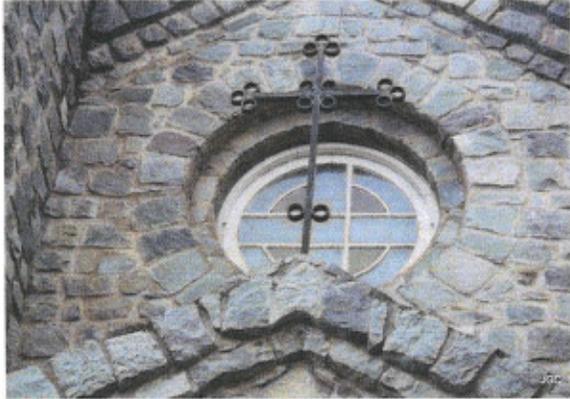
DETALLE ORNAMENTACION EN FIERRO Y ENTRADAS DE LUZ.

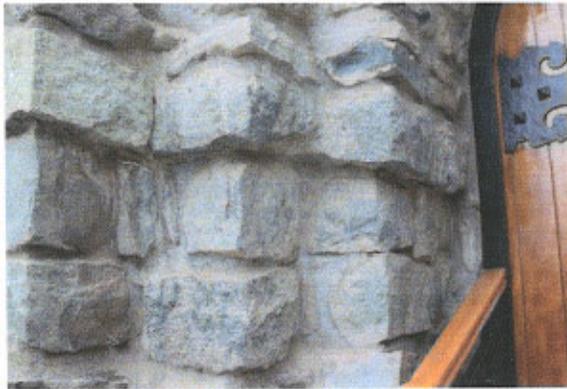
DETALLE SISTEMA CONSTRUCTIVO Y ORNAMENTACION PUERTA PRINCIPAL EN MADERA Y FIERRO..

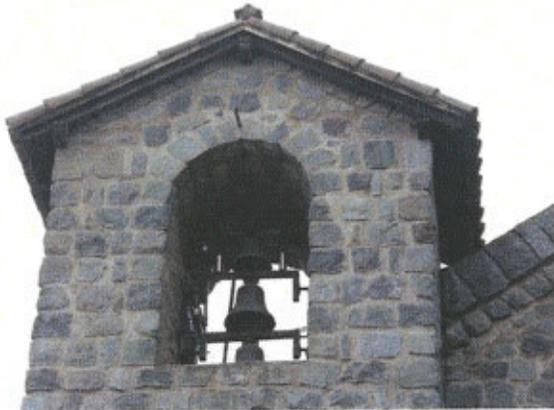
DETALLE CAMPANARIO Y ESTRUCTURA DE TECHUMBRE EN PERFECTO ESTADO.

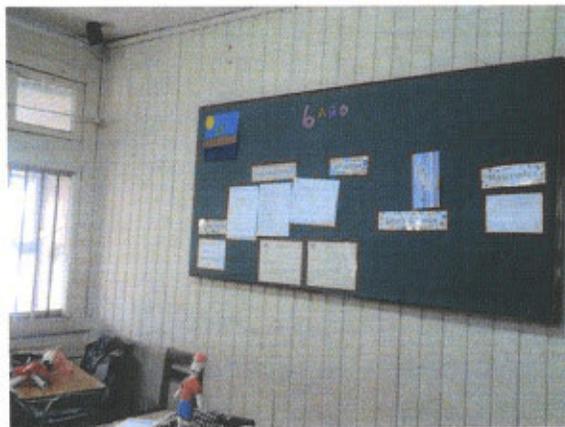
TABIQUERIA DE MADERA INSTALADA PARA DIVIDIR ESPACIOS Y GENERAR MAS SALAS DE CLASES.

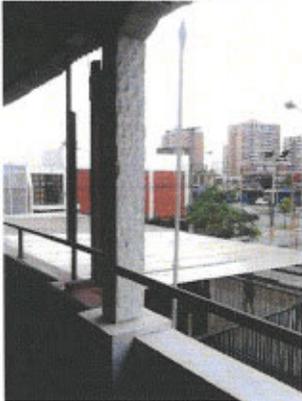
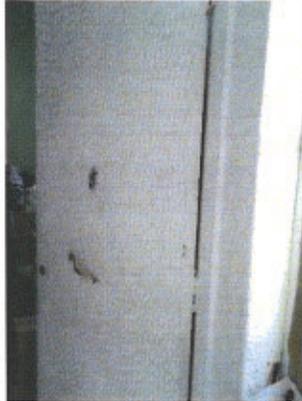
DETALLE DE TRABAJO DE MADERA EN ORNAMENTOS ORIGINALES.

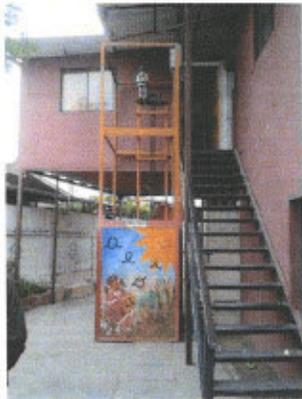
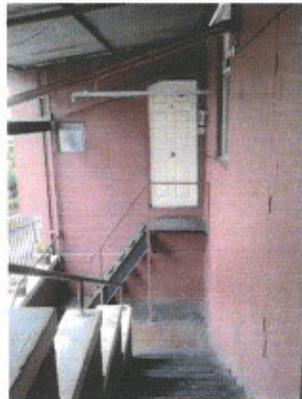
DETALLES DE CONSTRUCCIONES POSTERIORES. AMPLIACIONES SIN PERMISO DE EDIFICACION, ADOSADAS AL EDIFICIO.

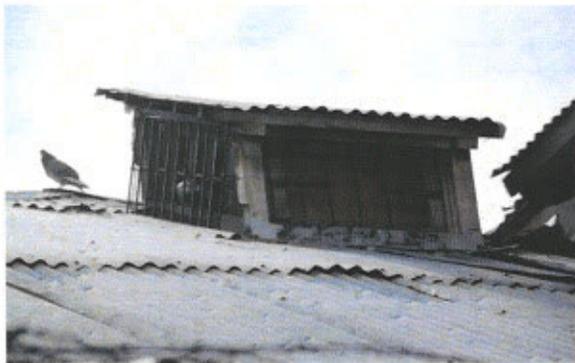
CUBIERTA EN MUY MAL ESTADO POR LA PRESENCIA DE PALOMAS, SUCIEDAD Y PLANCHAS FUERA DE POSICION. PROTECCIONES DE VENTANAS EN MUY MAL ESTADO.

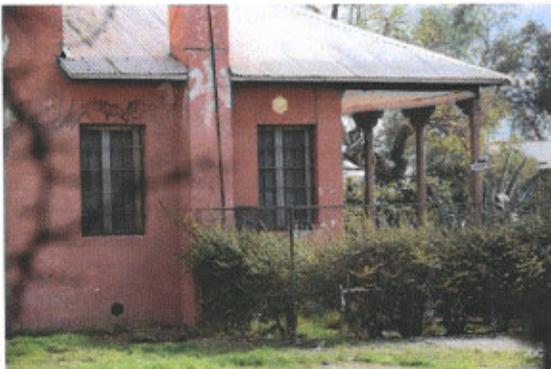
DETALLE IMAGEN DEL INMUEBLE.
